## 성체 소멸 전 체계적 발굴조사·사유지 매입·복원 시급

<2>성산읍 고성리 옛 정의현성 보존·활용 방안

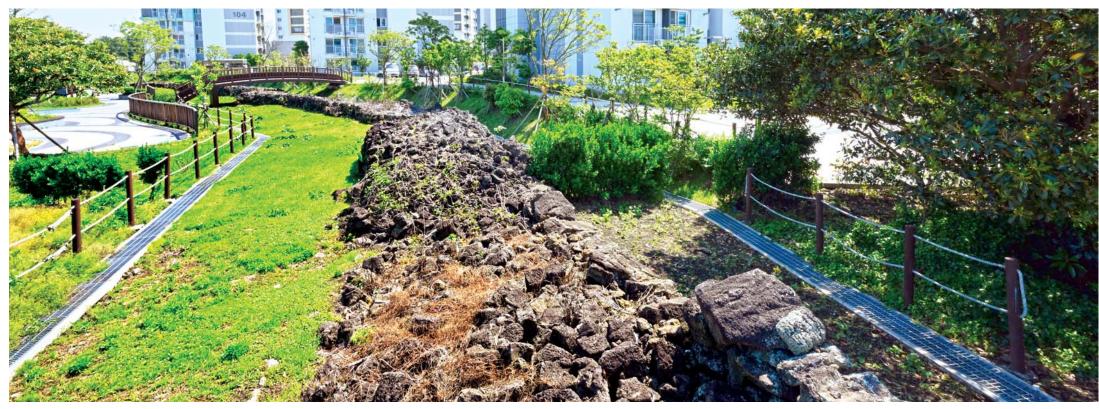
서귀포시 성산읍 고성리 소재 한국토지주택공사가 개발한 주택단지 내에 있는 옛 정의현성 모습. 축성 당시 성곽 원형과 조선 초기 성곽 축조방식을 확인할 수 있어 역사적·학술적으로 가치가 매우 크다. 하지만 사실상 오랜 기간 방치되면 서 훼손이 심화되고 있어 발굴조사 및 원형 복원, 활용방안에 대한 관심이 시급하다.

하시만 일반 수택과 밭에 연결된 성곽 끝 지점은 사람들이 쉽게 오갈 수 있을 정 도로 낮은 데다 무너진 지 오래돼 방치된 모습이다. 생활쓰레기는 물론 소라껍질 등 이 그 위로 버려져 있는 것도 목격됐다.

이와 함께 성체가 소멸되기 전에 현재 사유지에 있는 성곽 부분에 대한 발굴조사 및 토지 매입 등이 필요하다. 옛 정의현성 은 총 길이 1450m, 이 가운데 원형이 남아 있는 구간은 870m, 유실된 곳은 430m, 변형 된 구간은 150m로 추정되고 있다.
