# 폭우때마다 지역 수해 반복... 인공 습골 만들어 피해 감경

## <4> 구좌읍 한동·성산을 난산리

## 송이층 토양 비옥도 낮아 당근·콩·감자 등 경작 농경지 침수 대비 물빠짐 좋은 곳마다 습골 조성 난산리 저류지 공사 예정지 대형 습골 존재 확인 습골 밑에 동굴 존재 가능성 있어 정밀 조사 필요

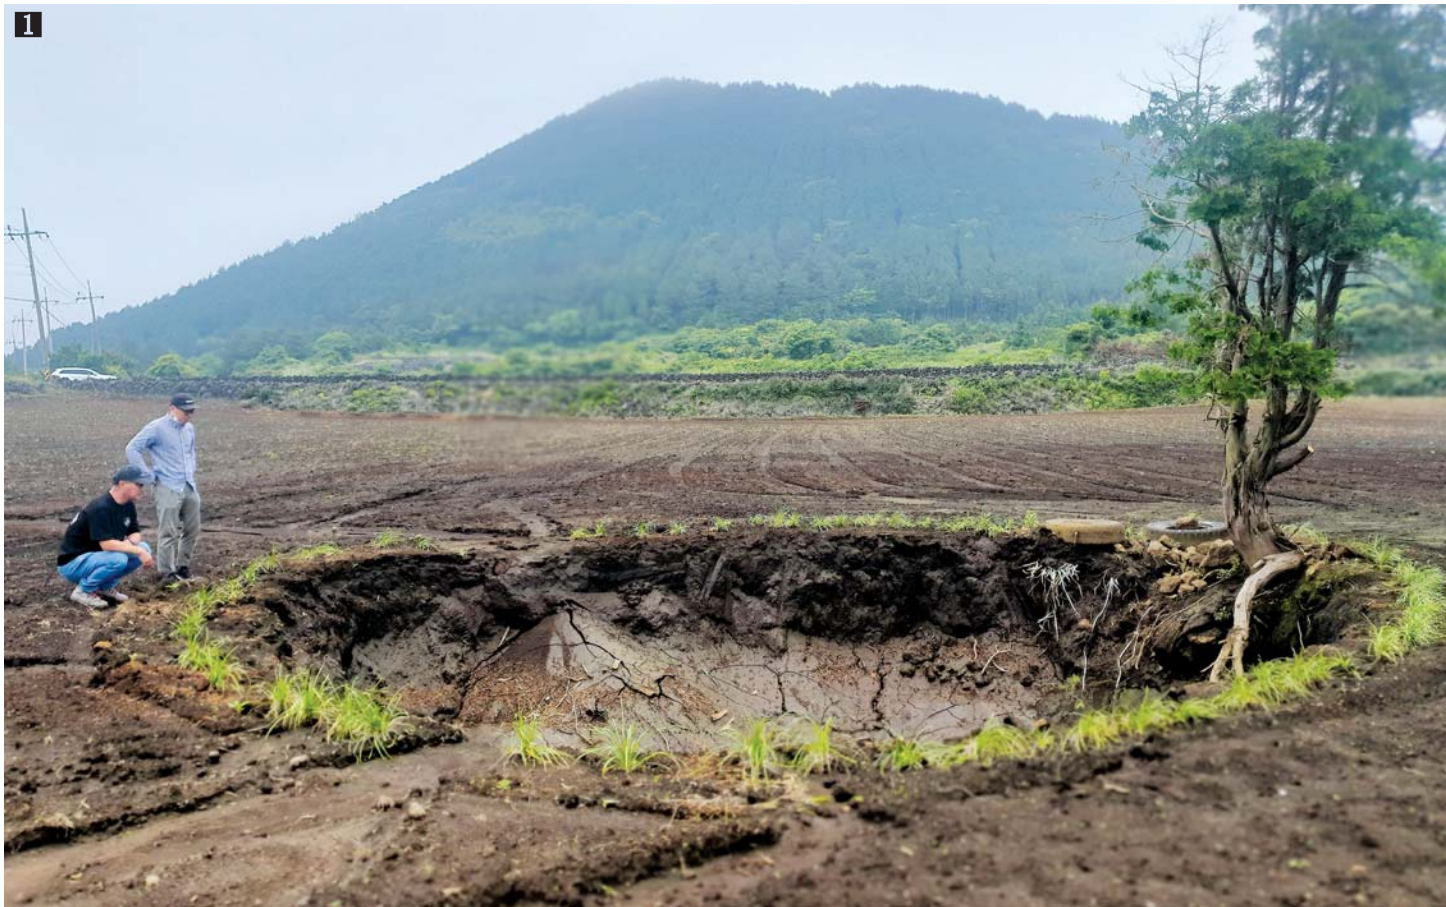
둔지붕 정상에서 서쪽으로 약 650m 떨어진 농경지(3200평) 한가운데 직경 10m 정도의 대형 습골이 자리를 잡고 있다.

1. 둔지붕 서쪽으로 약 650m 지점에 있는 대형 습골 2. 성산을 난산리 저류지 공사 예정지에 있는 습골 3. 둔지붕 인근 도로변에 있는 함몰지 4. 5. 둔지붕 인근 농경지에 조성된 인공 습골

농경지에는 며칠 전 내린 비가 습골로 흘러 들어간 물길 흔적이 그대로 남아 있다.

습골 가장자리에는 뿌리를 반쯤 드러낸 편백나무가 힘겹게 생명력을 유지하고 있었다. 습골 내부는 빗물과 같이 유입된 얇

토지주 김성철씨는 "밭이 주변 지형보다 낮은 곳에 있어 폭우때 주변 빗물이 우리 밭으로 내려와 물을 한 곳으로 모으기 위해 아주 오래전에 습골을 조성했다"면서 "매년 주기적으로 포크레인을 이용해 습골을 정비하고 있다"고 말했다.

이어 "주변이 송이층이다 보니 폭우때 습골에 가득한 빗물은 하루 정도면 모두 땅

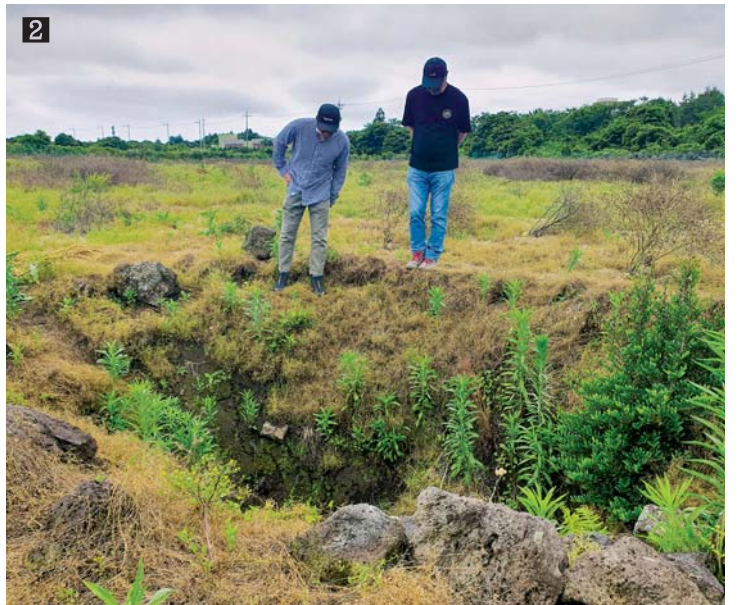
한동리 인근에 있는 성산을 난산리 2520번지 저류지 공사 예정지에도 습골이 있다. 동서길이는 약 3m, 남북길이는 5m 정도.

주민들이 폭우 때 빗물이 이 습골을 통해 곧바로 땅속으로 들어간다고 했다. 이곳의 토양층은 암갈색 화산회토로 지하에 동굴이 존재할 가능성이 높아 정밀 조사가 필

강순석 소장은 "난산리 저류지 공사 예정지에서 발견된 습골 주변에는 모구리 오름, 유건에 오름, 나시리 오름 등이 자리를 잡고 있는데, 이 습골은 나시리오름 방향에서 흘러나온 용암류일 가능성이 높고, 습골 안으로는 용암 동굴이 형성돼있을 수도 있다"고 했다.

이어 "이곳 암석을 통해 확인할 수 있는데, 습골 주변 암석에서는 장석이 많은 현무암이 발견됐다. 화산암에 기본적인 광물이 있는데, 가장 많이 발견되는 것이 장석이다. 동시대에 화산이 폭발했으면 암석이 같을 수도 있지만, 당시 제주는 동시다발적으로 화산이 폭발하다 보니 정확히 알 수는 없다"고 설명했다.
